**PROCES VERBAL DE CONSTAT**

**L'AN DEUX MILE DIX NEUF**  
**ET PREMIER MARS**

Le local dont s'agit est un local situé sur la rue Breteuil.

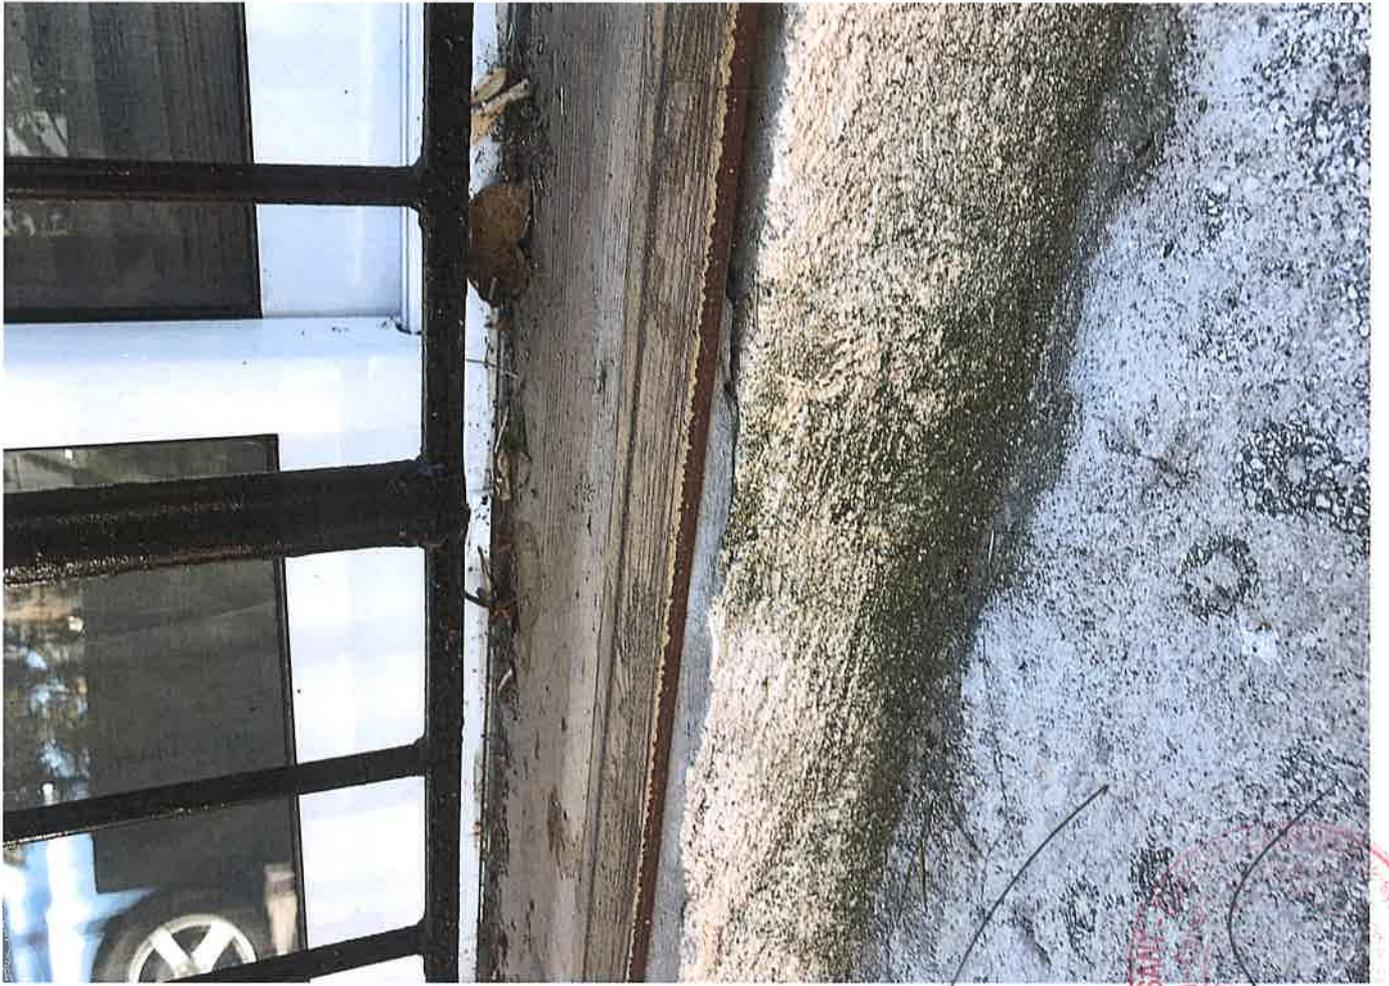
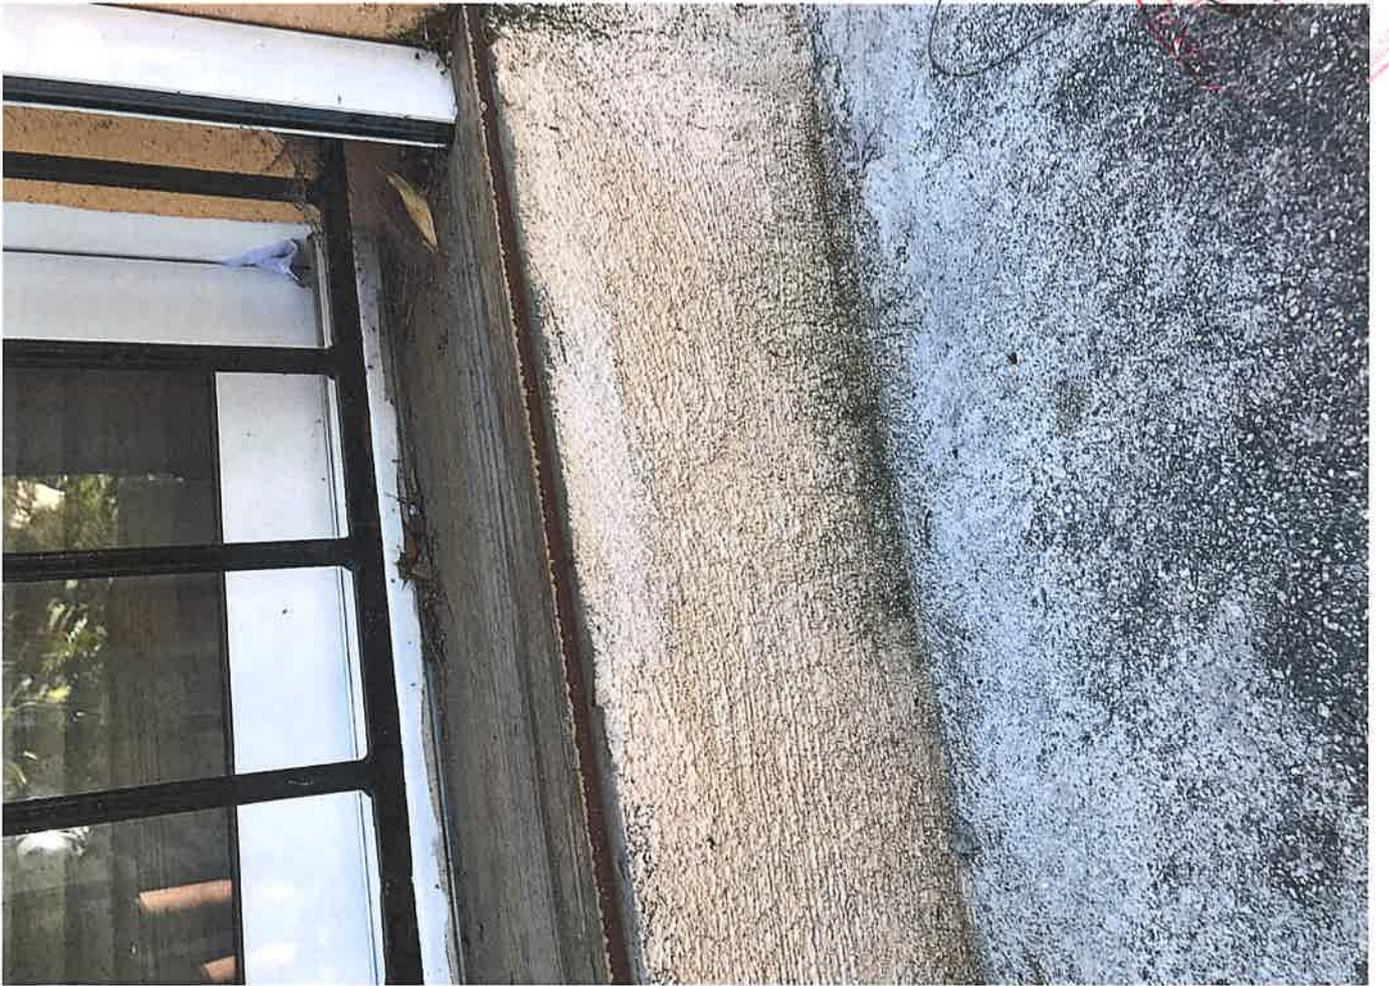
Dès notre arrivée sur les lieux, nous pouvons constater que les murs de la propriété donnant sur la rue sont en crépi récent et que l'ensemble, vu de l'extérieur, paraît être en bon état.

Notre requérante ouvre alors le volet donnant sur rue et nous pouvons, dès l'ouverture de celui-ci, constater effectivement que le local ne semblait pas être, à l'origine, destiné à une habitation puisqu'il s'agit d'un petit local donnant sur rue et fermé par un volet roulant type ouverture de garage.

Nous pouvons également constater, comme le montrent les photographies jointes au présent, qu'une balustrade a été posée en avant de la baie vitrée afin de sécuriser les lieux.

Nous constatons également que l'entrée dans le local ne peut se faire depuis la rue la baie étant, d'une part, protégée par cette balustrade et qu'il existe, d'autre part, une marche relativement élevée de plusieurs centimètres.

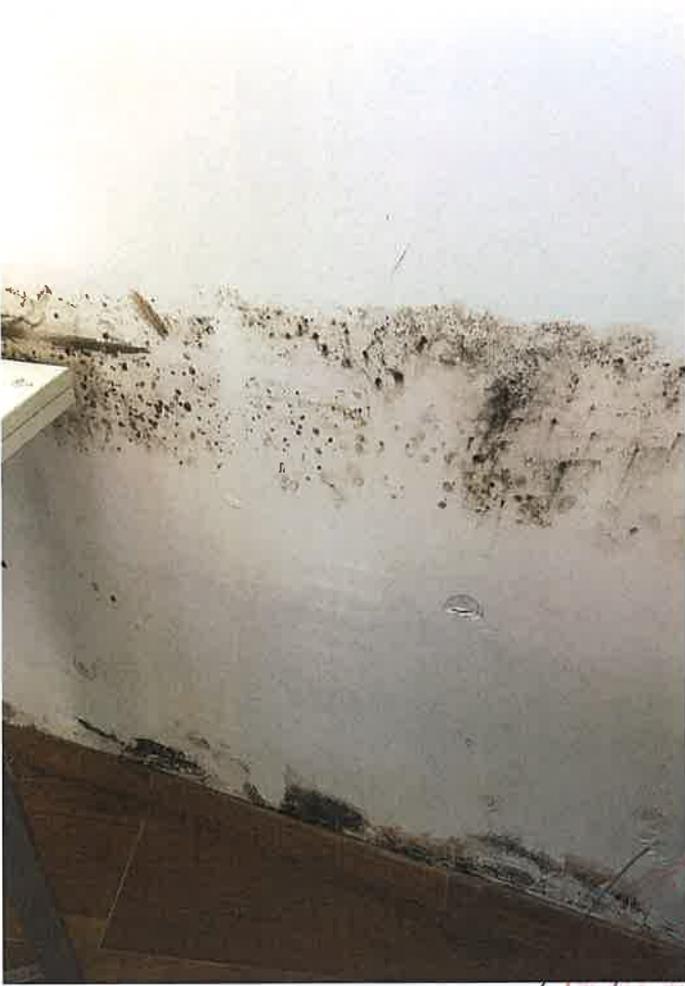
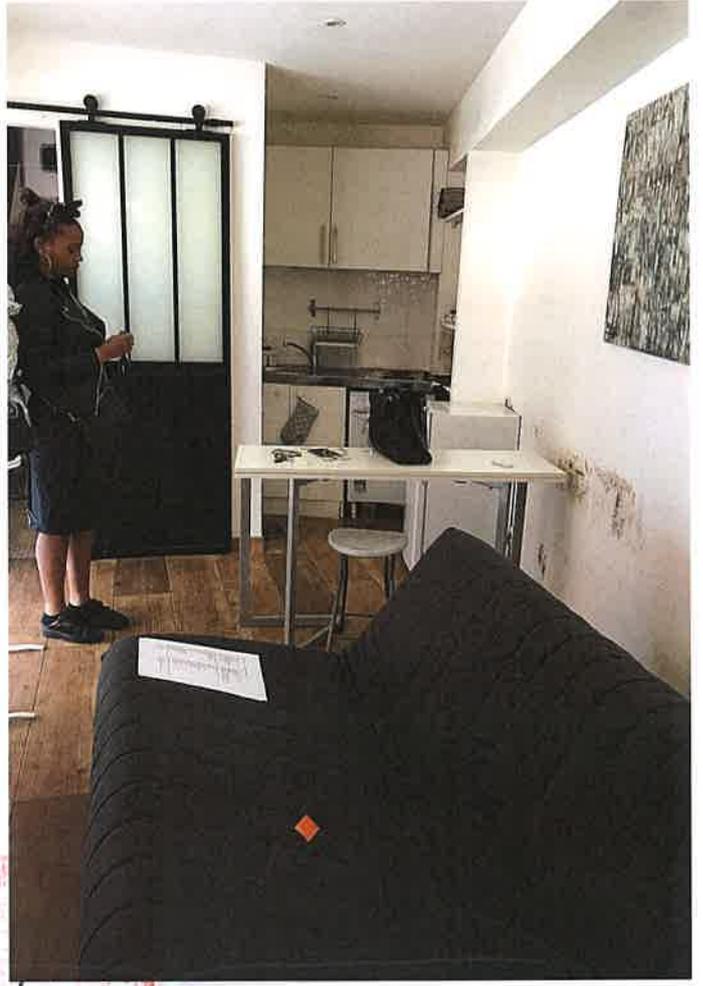
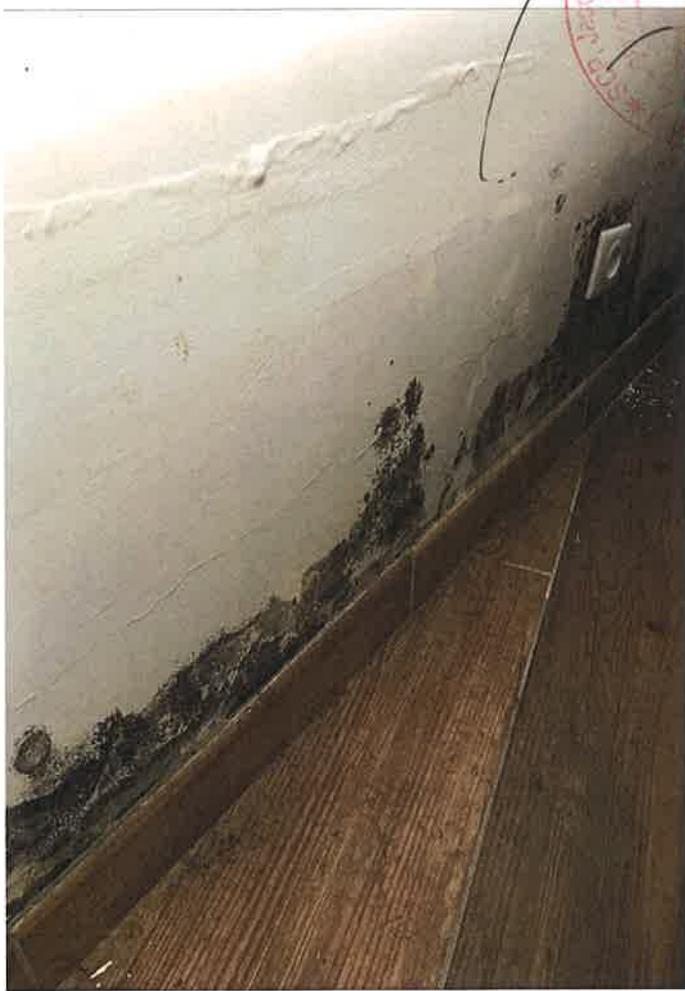
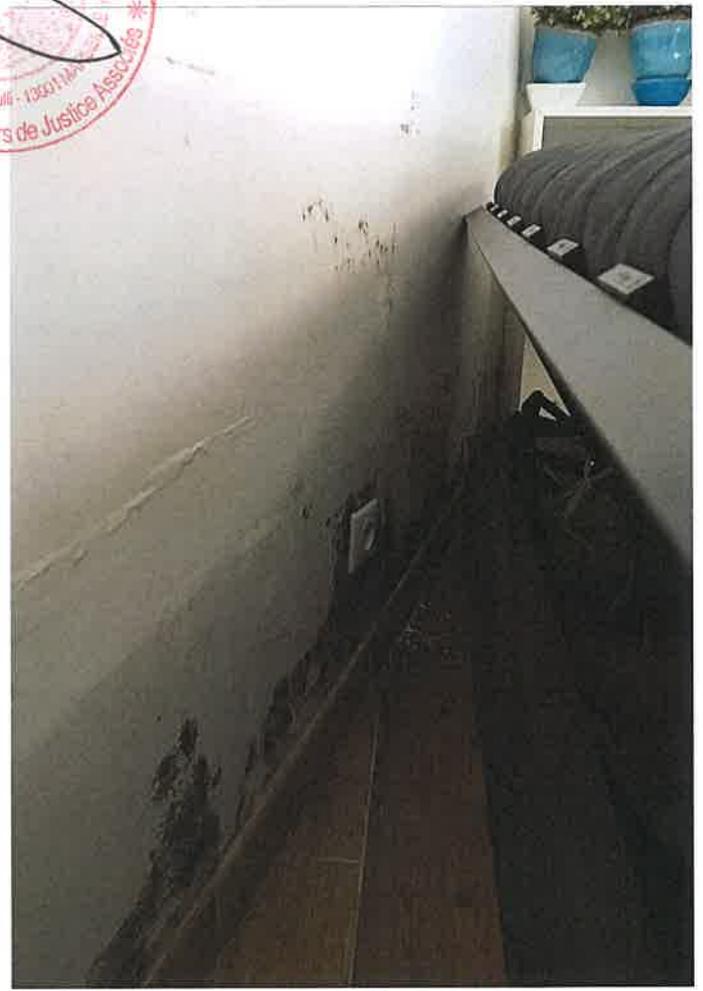
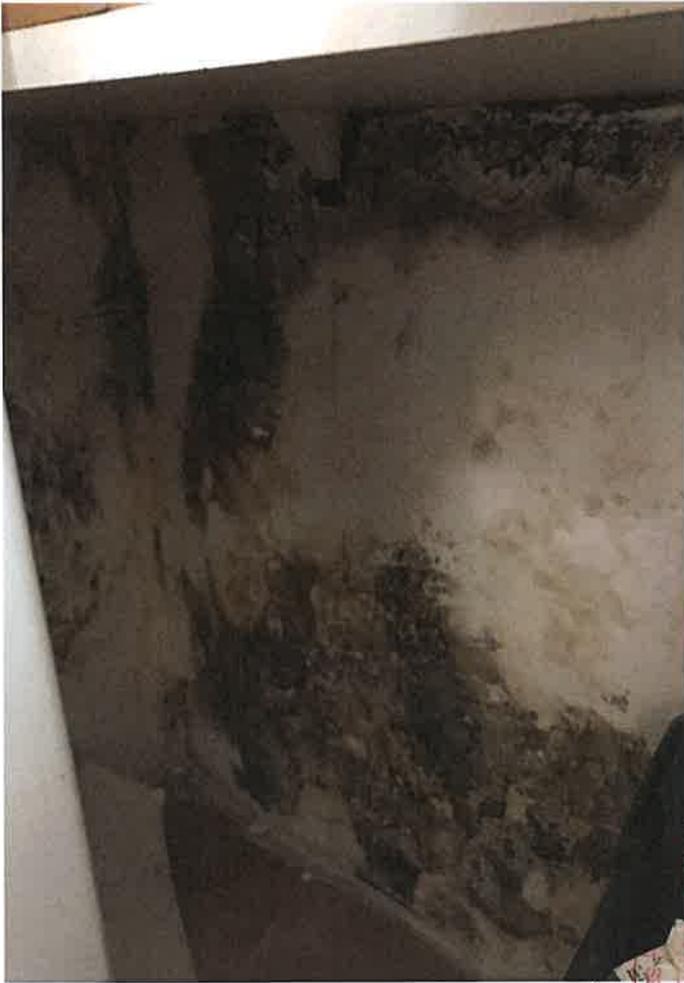
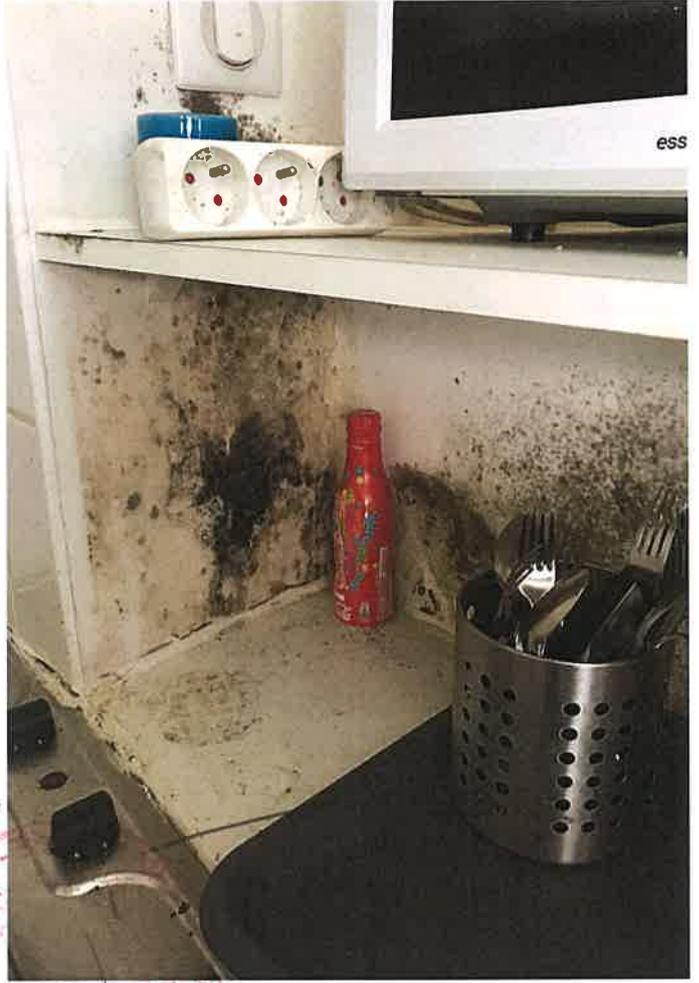
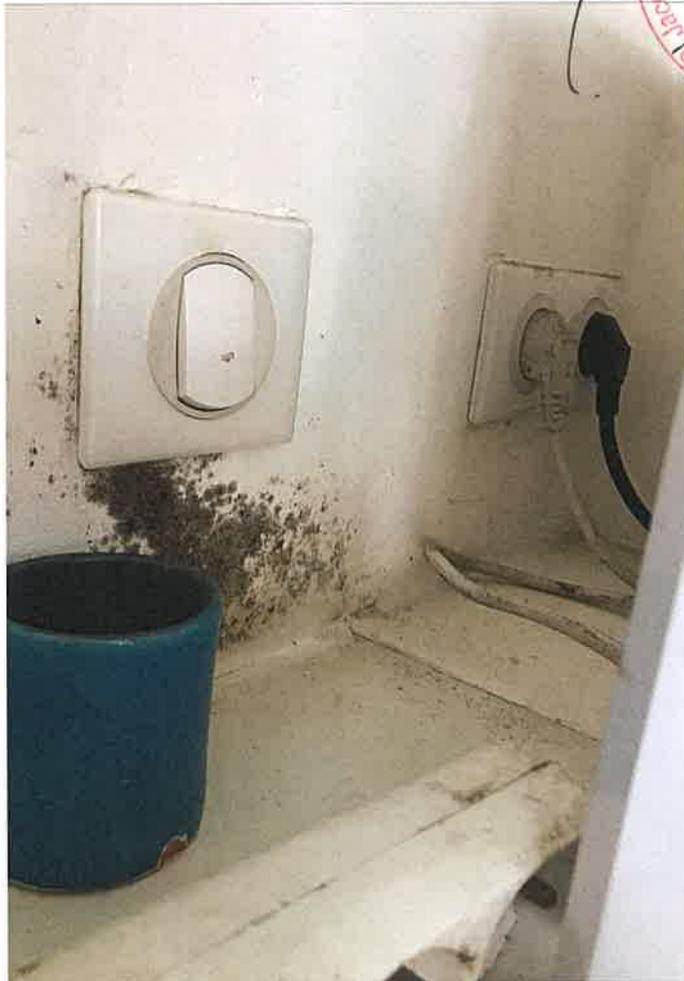
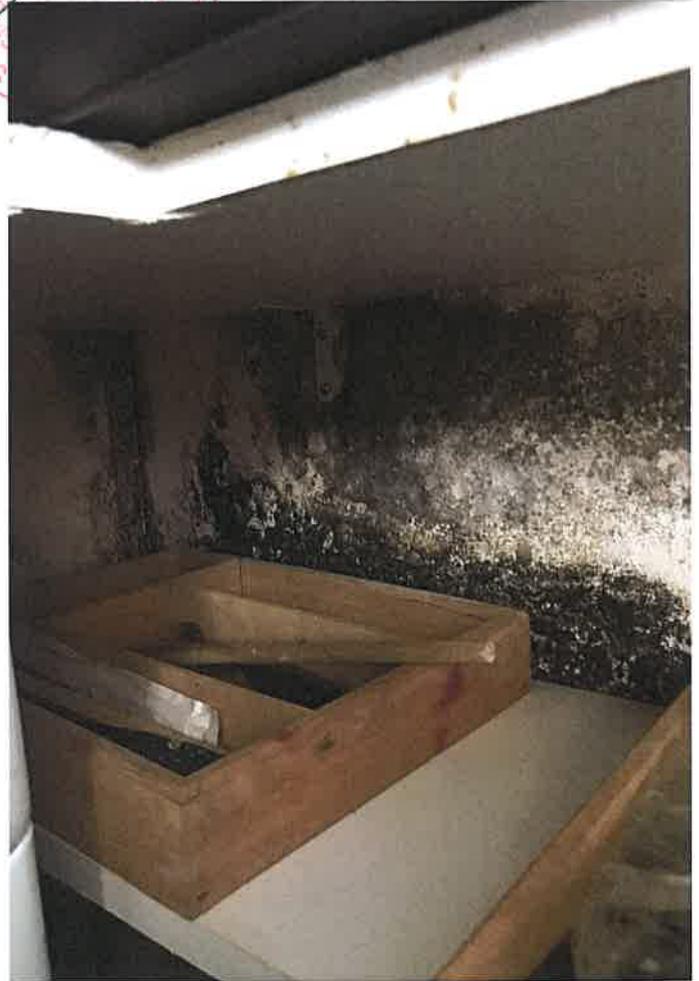
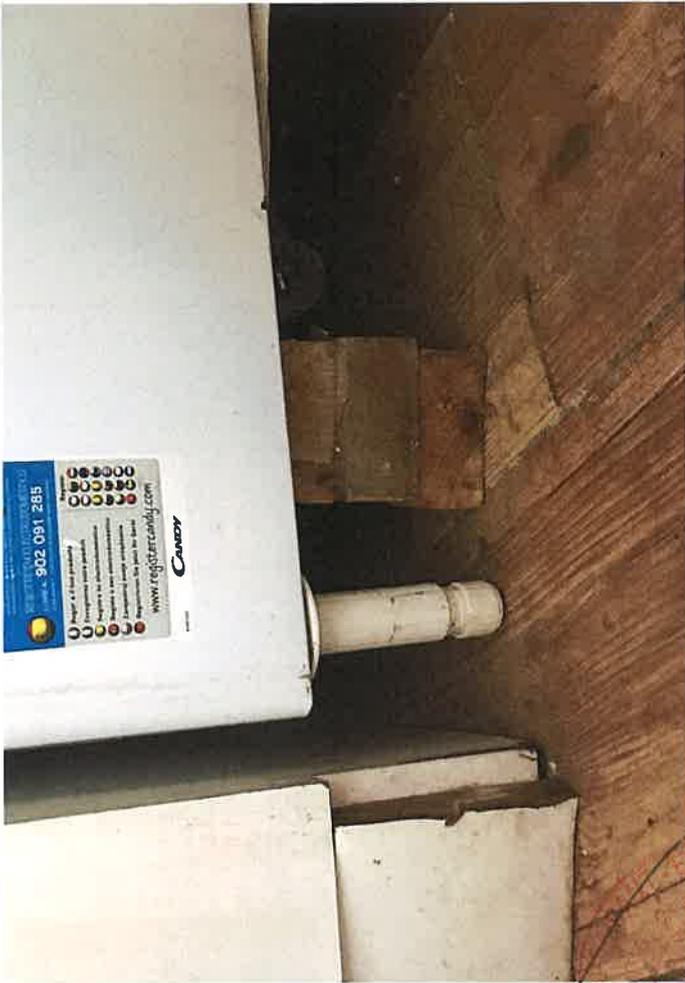
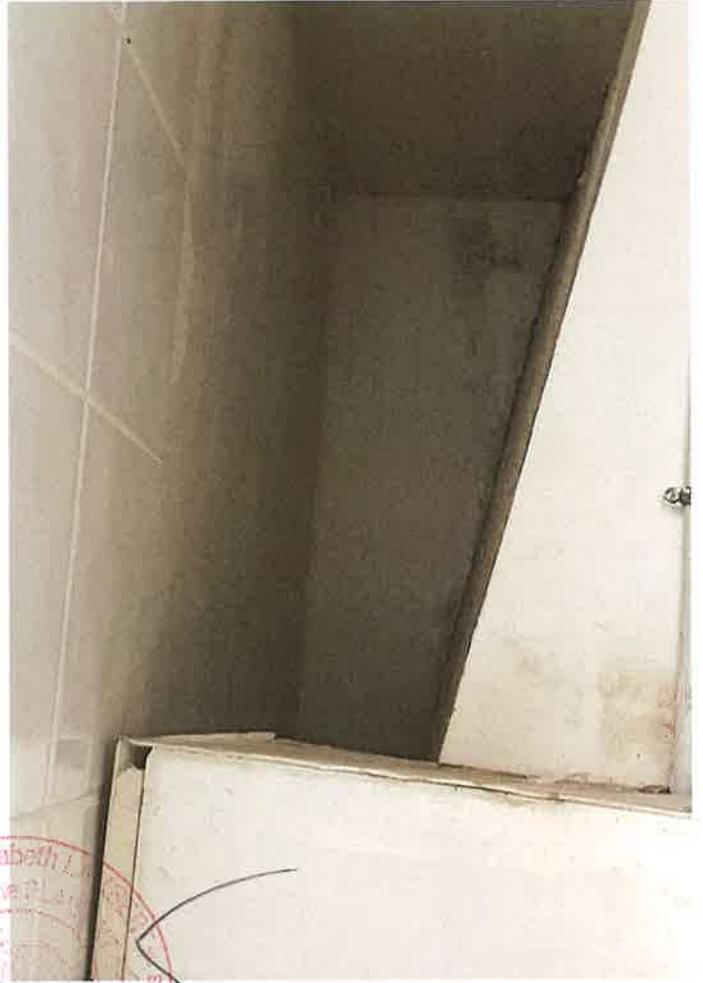
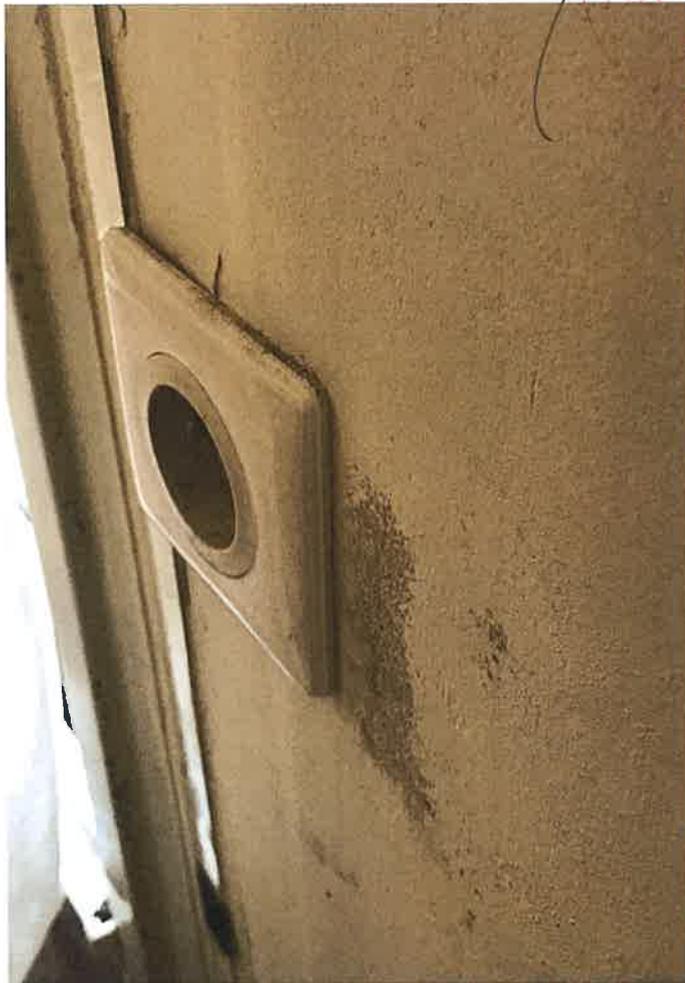
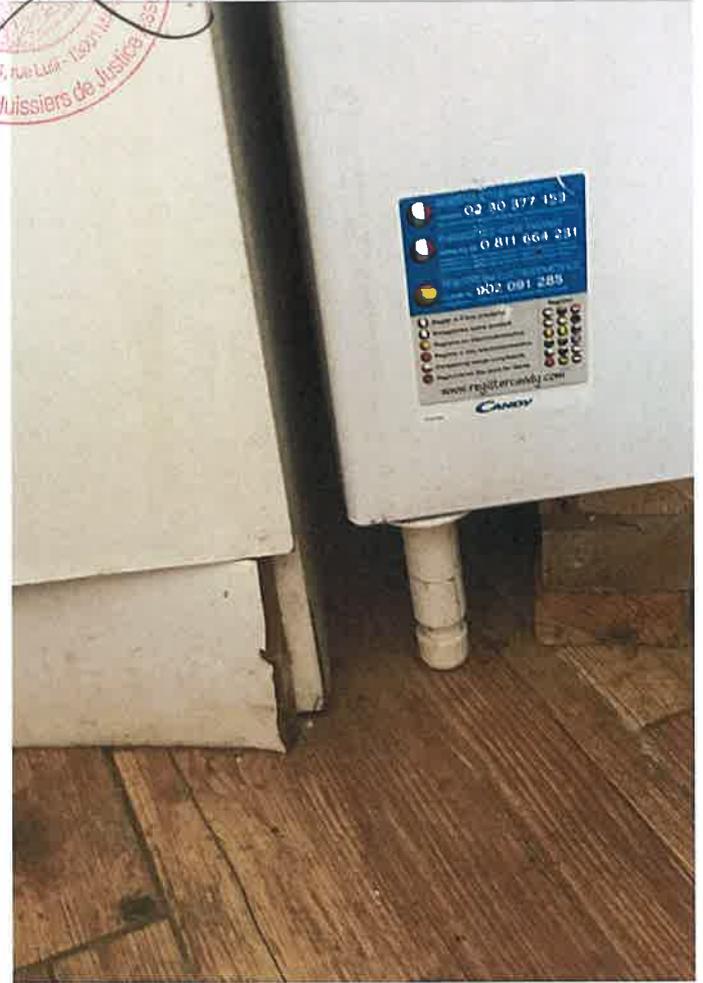
Nous pouvons constater, depuis la porte que la plupart des murs sont couverts de moisissures, les revêtements sont cloqués et l'odeur nauséabonde.

Comme le montrent les photographies jointes au présent, la plupart des murs sont aujourd'hui totalement insalubres, piqués d'humidité noirâtre en plusieurs endroits et notamment aux abords de l'espace cuisine.

Dans l'espace salle de bains, nous pouvons également constater que la plupart des joints sont également tachés de marques de moisissures de manière importante, même les joints du carrelage au sol.

Nous pouvons effectuer les mêmes constatations dans l'espace cuisine quant à la présence de moisissures, tant sur les murs que sur le sol et notamment au niveau des joints de carrelage.

Les meubles de cet espace présentent également des dégradations importantes mais nous pouvons constater que ceux-ci semblent avoir été dégradés non pas par un défaut d'entretien mais par la présence d'une humidité omniprésente dans les lieux, et sont totalement gorgés d'eau, et gonflé principalement dans leur partie basse.

Comme le montrent les photos jointes au présent, la plupart des murs sont gorgés d'humidité, les revêtements ont cloqué et des traces de moisissures sont présentes, surtout au niveau du sol.
